# **ESTUDO DA DURABILIDADE E EFICÁCIA DA AÇÃO DE REPELENTES DE ÁGUA EM FACHADAS DE EDIFÍCIOS RECENTES**

Dissertação submetida para satisfação parcial dos requisitos do grau de  
**MESTRE EM ENGENHARIA CIVIL — ESPECIALIZAÇÃO EM CONSTRUÇÕES**

JULHO DE 2013

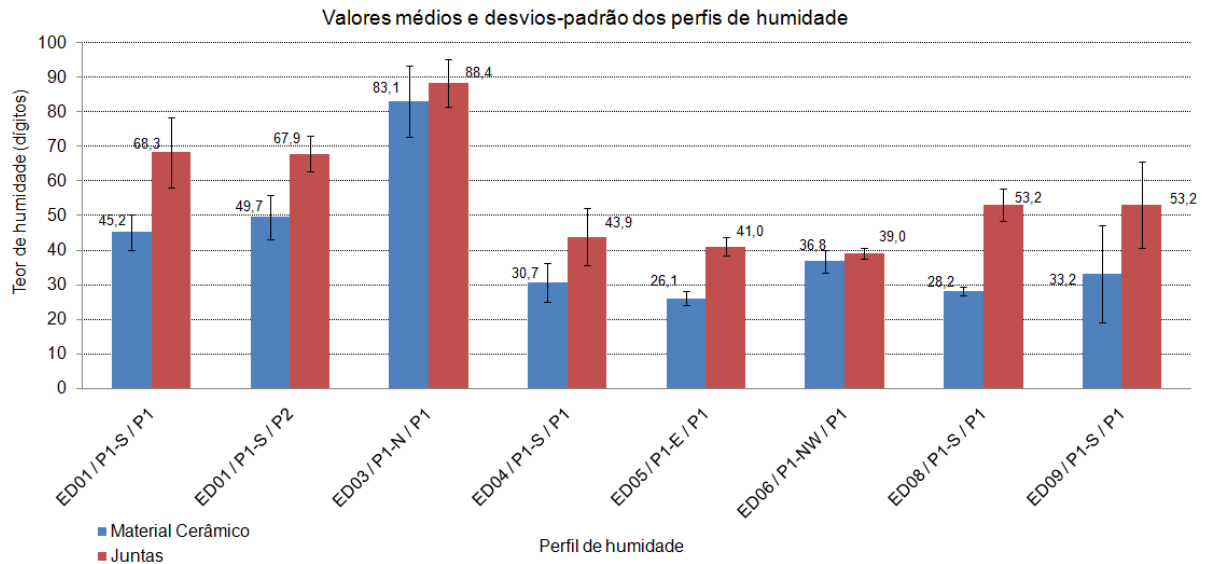
Fig. 4.13 – Gráfico com valores médios e desvios padrão do teor de humidade medidos nos paramentos tratados com hidrorrepelentes dos edifícios objeto de estudo.

No gráfico da Fig. 4.13, encontra-se expresso graficamente os valores médios do teor de humidade  $\pm$  desvios-padrão nos materiais cerâmicos e nas juntas de argamassa.

A análise dos resultados do teor de humidade será ainda mais desfavorável se forem analisados os valores limites máximos em vez dos valores médios.

Note-se que o paramento do edifício ED01, é o único em que foram medidos dois perfis de humidade, verificando-se que estes apresentam valores do teor de humidade similares.

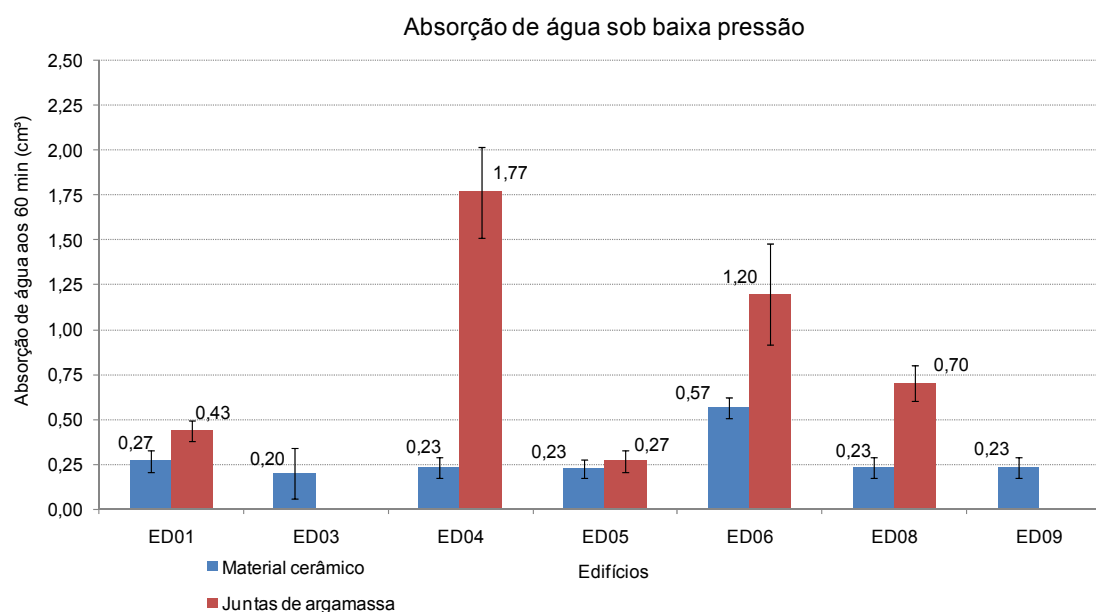
Fig. 4.17 – Gráfico com valores médios e desvios padrão dos resultados da absorção de água sob baixa pressão aos 60 min nos substratos com tratamento hidrorrepelente dos edifícios objeto de estudo.

No gráfico da Fig. 4.17, encontra-se expresso graficamente os valores médios de absorção  $\pm$  desvios-padrão para os materiais cerâmicos e as juntas de argamassa.

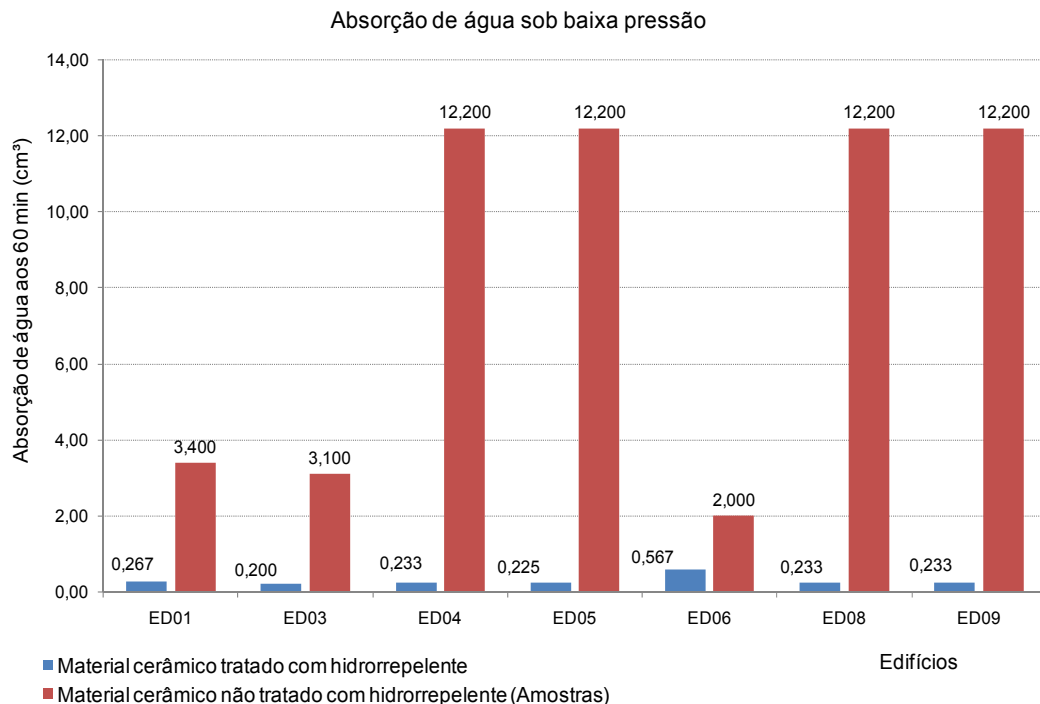
Fig. 4.18 – Gráfico comparativo dos resultados da absorção de água entre material cerâmico tratado e não tratado com hidrorrepelentes.

No gráfico da Fig. 4.18, apresenta-se a distribuição dos resultados obtidos do volume de água absorvida ao fim de 60 minutos de ensaio (média das medições), para cada um dos edifícios objeto de estudo, cujos paramentos em serviço foram tratados com produtos hidrorrepelentes de superfície e para as amostras de material cerâmico sem tratamento hidrorrepelente, correspondentes a esses edifícios.

Ao observar o gráfico concluiu-se que o volume de água absorvida é indubitavelmente superior nas amostras de material cerâmico (tijolo e plaquetas), ensaiadas sem qualquer tipo de tratamento superficial hidrorrepelente. Os paramentos ensaiados do conjunto de edifícios apresentam valores de volumes de absorção de água muito baixos ou praticamente nulos, enquanto as amostras de material cerâmico apresentam valores elevados de absorção para a generalidade dos edifícios. Note-se que o conjunto de edifícios (ED04, ED05, ED08 e ED09) apresentam valores de absorção muito semelhantes, nomeadamente os valores da absorção correspondentes às amostras ensaiadas são iguais, porque têm o mesmo elemento construtivo nas fachadas, ou seja, o mesmo tipo de tijolo cerâmico de face à vista.

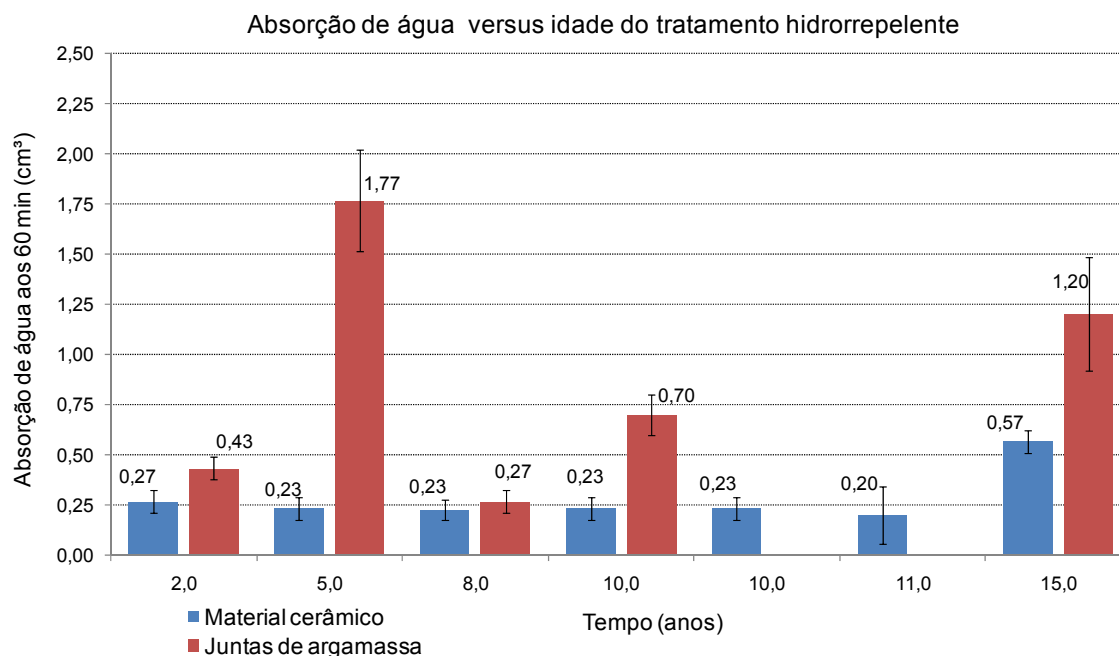
No gráfico da Fig. 4.19, apresenta-se graficamente os valores médios de absorção  $\pm$  desvios-padrão para os materiais cerâmicos e as juntas de argamassa em função da idade de aplicação da solução de tratamento hidrorrepelente.

Os valores dos ensaios dos paramentos em serviço de absorção de água nas juntas de argamassa são superiores aos valores dos ensaios do material cerâmico, mas não apresentam conforme esperado uma tendência de crescimento linear ao longo do período de 15 anos.

Note-se que devido a resultados de ensaios inválidos ou a dispersões acentuadas de resultados de absorção de água nas juntas de argamassa dos paramentos ensaiados o tamanho da amostra é inferior à prevista, o que dificulta a análise da evolução do parâmetro absorção de água nas juntas de argamassa ao longo do período de 15 anos.

Fig. 4.19 – Gráfico com valores médios e desvios padrão dos resultados da absorção de água sob baixa pressão aos 60 min em função da idade do tratamento hidrorrepelente.

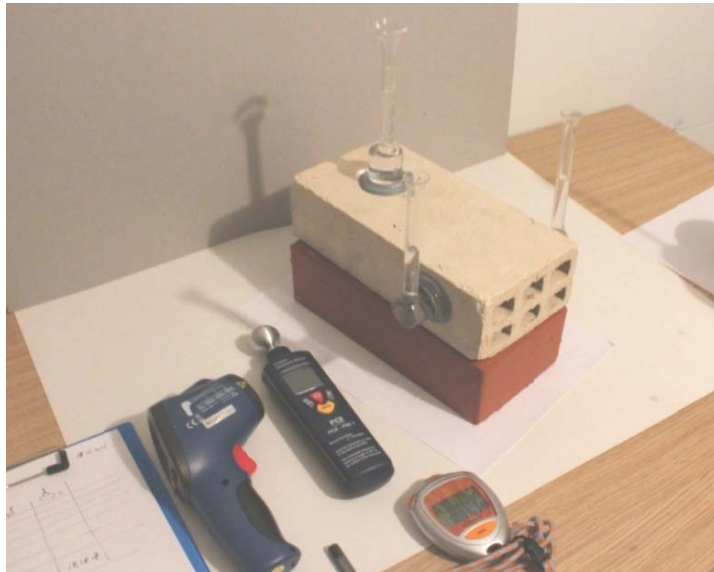
Sendo as fachadas dos edifícios ED04, ED05, ED08 e ED09, caracterizadas com o mesmo tipo de tijolo cerâmico de face à vista, foram realizados ensaios de absorção com base nas amostras obtidas (Fig. 4.20).

Fig. 4.20 – Ilustração dos ensaios de absorção de água (tubo de Karsten) às amostras de tijolo cerâmico não tratadas com hidrorrepelentes dos edifícios ED04, ED05, ED08 e ED09.

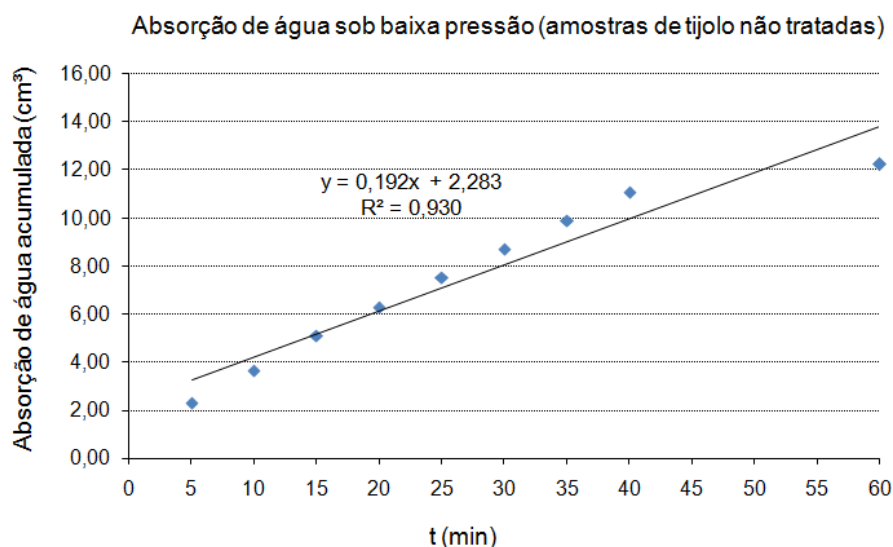
Fig. 4.22 – Resultados médios de absorção de água acumulada sob baixa pressão aos 60 min em amostras de tijolo não tratadas com hidrorrepelentes dos edifícios ED04, ED05, ED08 e ED09.

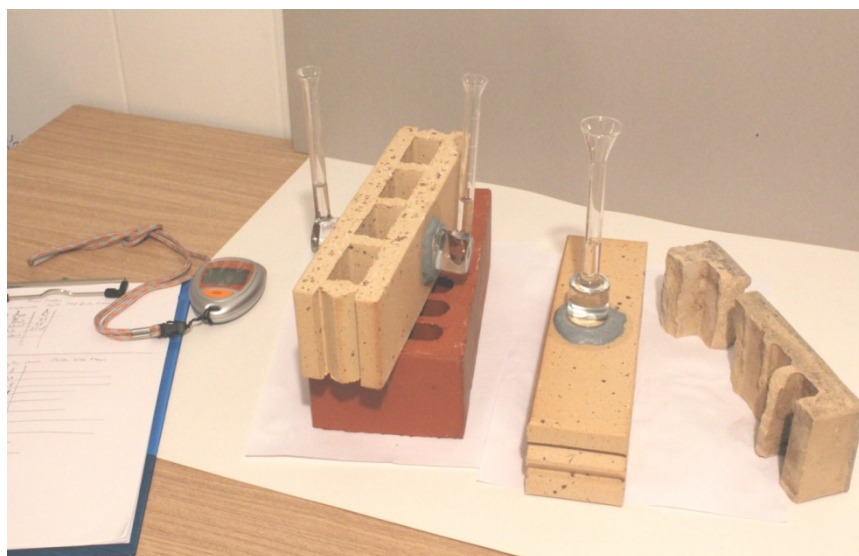
No paramento do edifício ED01, optou-se também por realizar os ensaios de absorção com os tubos de Karten sobre as amostras obtidas de plaquetas cerâmicas (Fig. 4.23).

Fig. 4.23 – Ilustração dos ensaios de absorção de água (tubo de Karsten) às amostras de plaquetas cerâmicas não tratadas com hidrorrepelentes do edifício ED01.

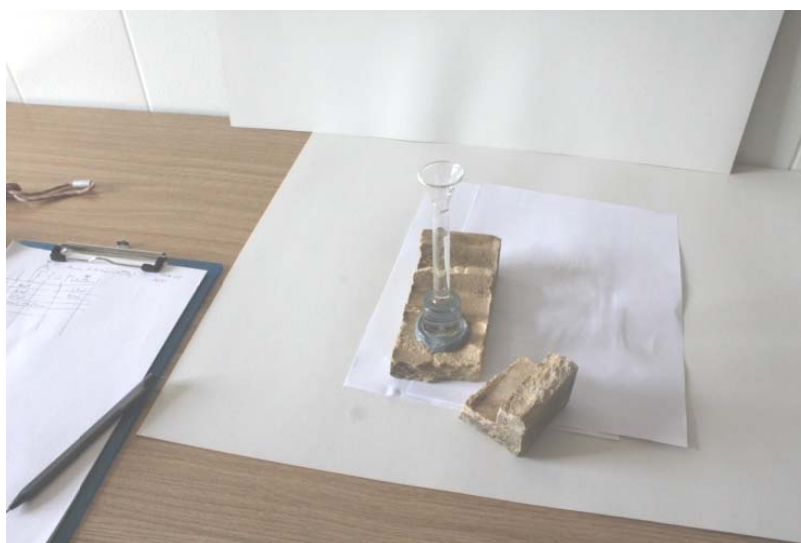
No paramento do edifício ED03, não foi possível obter amostras sem tratamento hidrorrepelente em bom estado de conservação, no entanto estas permitiram leituras de absorção de água com os tubos de Karsten (Fig. 4.25).

Fig. 4.25 – Ilustração dos ensaios de absorção de água (tubo de Karsten) às amostras cerâmicas não tratadas com hidrorrepelentes do edifício ED03.

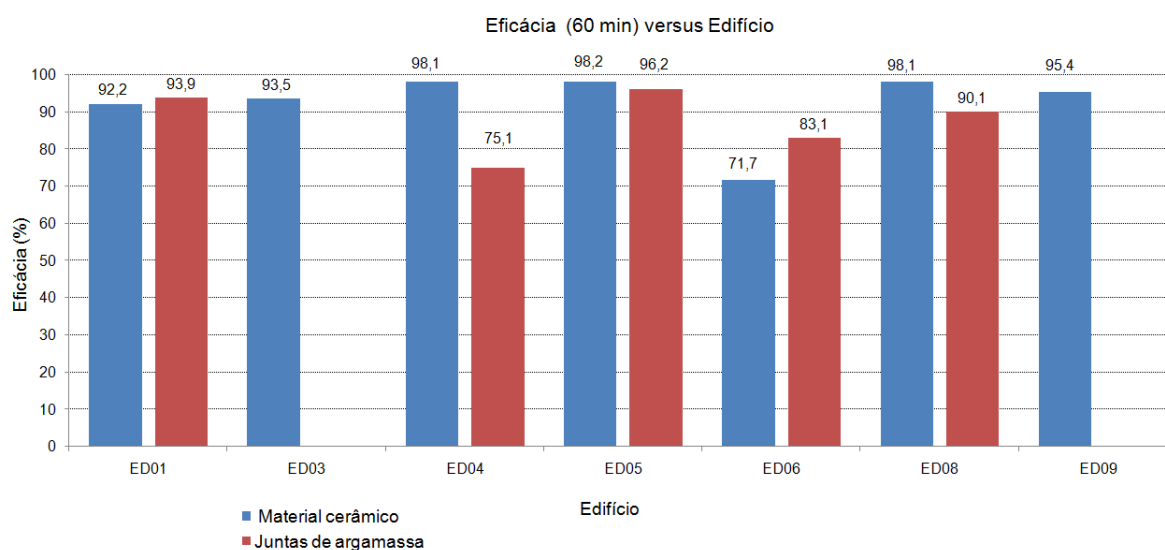
A ação dos tratamentos hidrorrepelentes aplicados nos paramentos dos edifícios objeto de estudo está representada no gráfico da Fig. 4.28. De acordo a definição já exposta no capítulo anterior (ver § 3.3), a eficácia de uma solução de tratamento hidrorrepelente de fachadas dos edifícios em estudo, deve ser entendida como o incremento de hidrorrepelência e redução de absorção de água resultantes da sua aplicação.

Os resultados obtidos relativamente aos valores de eficácia determinados com base nos registos de absorções aos 60 minutos, são elevados para os dois tipos de substratos ensaiados. Na generalidade dos paramentos dos edifícios em análise, a eficácia (60 min) é superior nos substratos de material cerâmico. O conjunto de paramentos dos edifícios apresenta uma eficácia (60 min), cujos intervalos de valores estão compreendidos entre 71,7 a 98,2% para os materiais cerâmicos, e 75,1 a 96,2% para as juntas de argamassa. No entanto, o nível de confiança desta comparação não é satisfatório porque não foi possível obter dados relativamente às juntas de argamassa para todos os paramentos dos edifícios. Ao contrário do esperado, o paramento do edifício ED06, apresenta uma eficácia (60 min) das juntas de argamassa substancialmente maior que a eficácia do material cerâmico. Refere-se que as juntas

deste paramento foram caracterizadas com alguma degradação devida à ação da colonização biológica, podendo a absorção das juntas ser impedida pelo facto de estar associada à influência deste fator de degradação.

Fig. 4.28 – Distribuição dos valores médios de eficácia (60 min) dos edifícios com paramentos tratados com hidrorrepelentes.

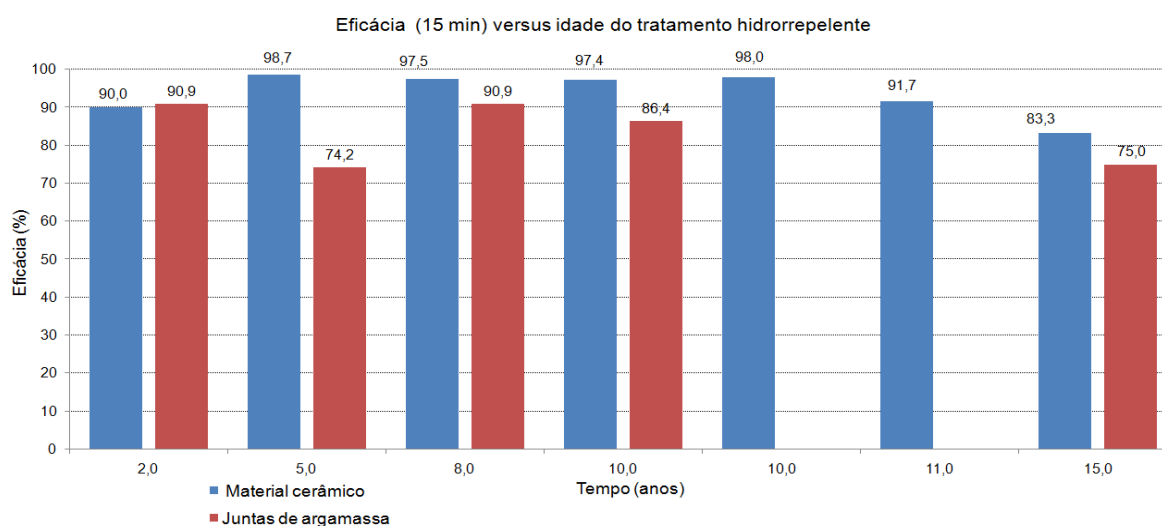
Os gráficos das figuras (Fig. 4.30 e Fig. 4.31), proporcionam uma visão geral da eficácia aos 15 e 60 minutos, dos produtos hidrorrepelentes ensaiados nos paramentos objeto de estudo, bem como da sua evolução de desempenho ao longo de 15 anos.

Fig. 4.30 – Distribuição dos valores médios de eficácia (15 min) dos edifícios com paramentos tratados com hidrorrepelentes.

Da análise dos gráficos que correlacionam a eficácia e a idade dos paramentos tratados, é possível encontrar vários paramentos em serviço com mais de 10 anos e com o mesmo tipo de alvenaria à vista, que apresentam níveis de eficácia superiores a 90%.

O paramento objeto de estudo com mais de 15 anos, apresenta um valor de eficácia de absorção superior a 70 %, nos dois tipos de substratos ensaiados.

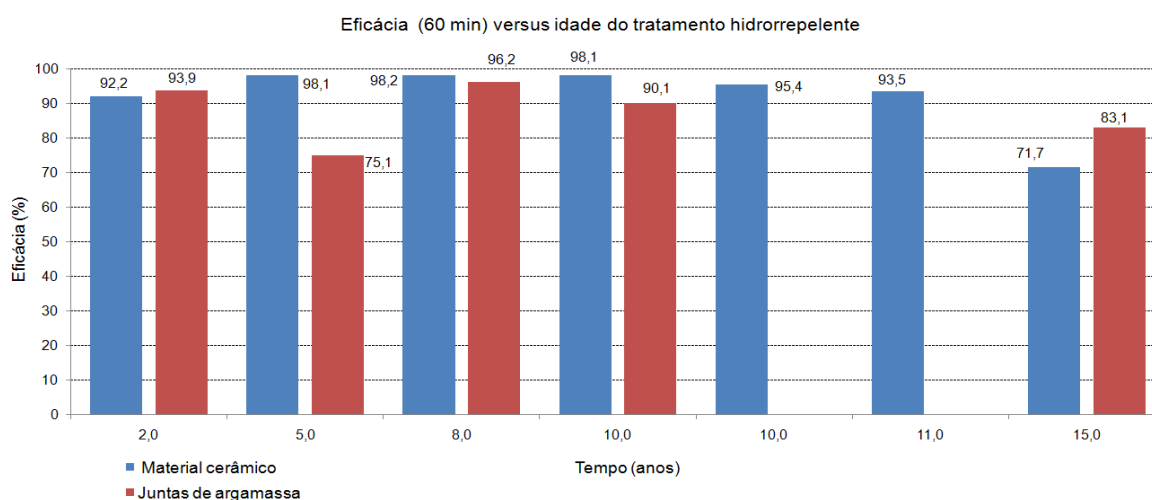
Fig. 4.31 – Distribuição dos valores médios de eficácia (60 min) dos edifícios com paramentos tratados com hidrorrepelentes.

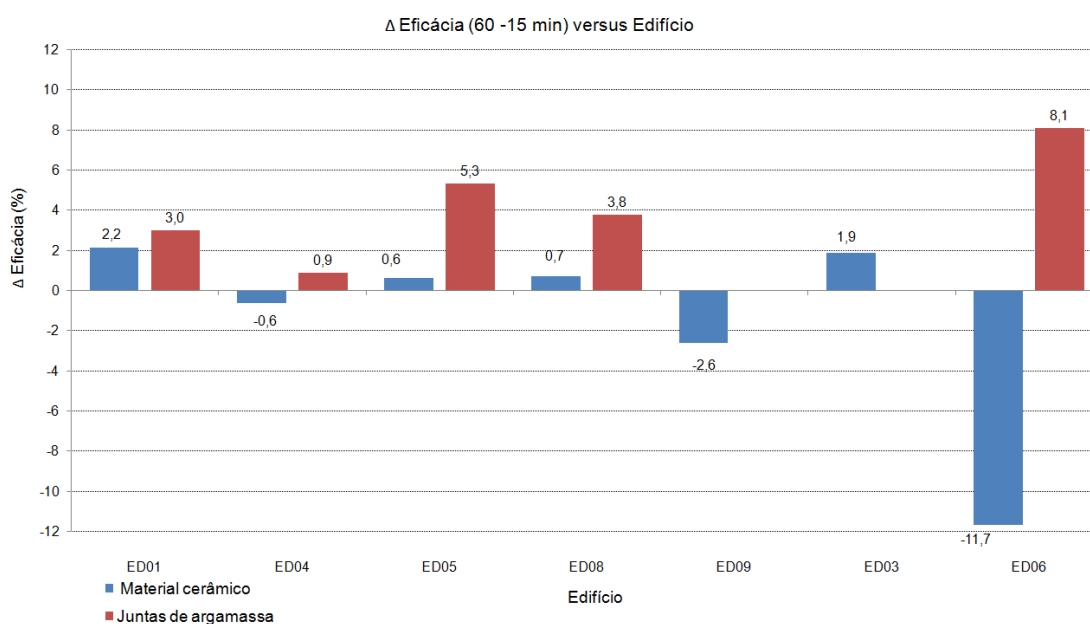
O gráfico da Fig. 4.32, permite analisar rapidamente a sensibilidade dos valores de eficácia obtidos com base nas medidas dos valores médios de absorção efetuadas aos 15 min e aos 60 min, para os substratos (material cerâmico e juntas de argamassa). Neste gráfico são apresentadas as diferenças de eficácia obtidas para os dois períodos de tempo em análise. As barras do gráfico com sinal positivo significam que a eficácia (60 min) é superior à eficácia (15 min) e respetivamente inferior, para as barras do gráfico com sinal negativo.

Da análise do gráfico, destaca-se o edifício ED06, no qual se verifica que a eficácia avaliada aos 60 minutos é inferior 11,7% que a eficácia avaliada aos 15 minutos no substrato de material cerâmico e é superior 8,1% no substrato das juntas de argamassa. Entre os vários edifícios em que foram avaliadas as eficácias aos 15 e 60 minutos, este edifício foi o único que apresentou uma inversão acentuada dos valores de eficácia relativamente aos dois substratos em análise (material cerâmico e juntas de argamassa).

Fig. 4.32 – Distribuição das diferenças obtidas entre os valores médios de eficácia aos 15 min e aos 60 min.

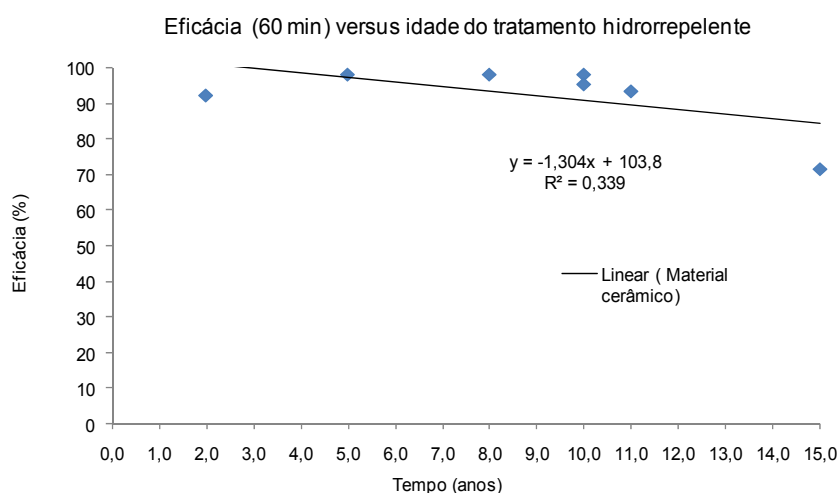
Analisando a evolução da eficácia de absorção dos tratamentos hidrorrepelentes sobre o material cerâmico através do gráfico de dispersão (Fig. 4.33), que relaciona as variáveis (Eficácia versus Tempo), é possível observar que a reta de tendência desenhada a partir da distribuição dessas variáveis, indica uma correlação linear negativa muito fraca. Esta correlação mostra que existe uma ligeira tendência de diminuição da eficácia à medida que aumenta a idade de aplicação dos tratamentos hidrorrepelentes.

cerâmico, mas o tipo de tijolo utilizado em cada um dos edifícios tem características físicas e químicas diferentes. Por outro lado, edifícios (ED04, ED05 e ED08), com o mesmo tipo de tijolo, com o mesmo tipo de tratamento hidrorrepelente, mas com idades de aplicação compreendidas entre 5 e 10 anos apresentam ao contrário do esperado valores elevados de eficácia e similares.

Analisando as restantes condições de influência, nomeadamente, as condições de exposição das fachadas dos edifícios, não foi possível encontrar explicações que justifique este tipo de dispersão de eficácias de absorção.

Fig. 4.33 – Evolução da eficácia de absorção dos tratamentos hidrorrepelentes sobre o material cerâmico.
